NORMAS URBANÍSTICAS DE SAN CEBRIÁN DE MUDÁ

FICHAS DEL CATÁLOGO DE BIENES PROTEGIDOS

calle: MAYOR VALLE DE SANTULLAN nº 43
 ref. catastral: 0313201UN9501S0001ZX
 propiedad: PRIVADA
 uso: VIVIENDA

PE
 VDS.05

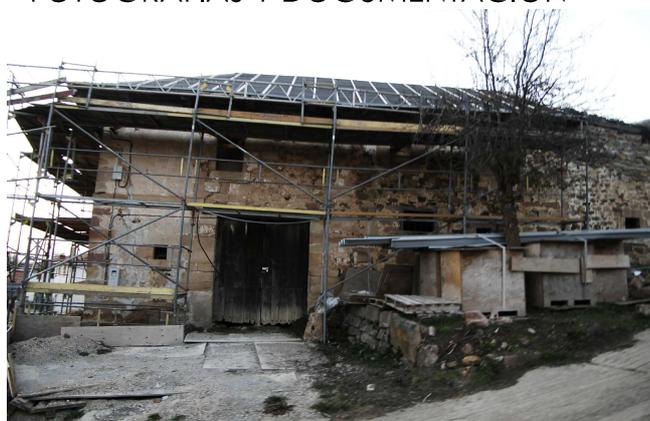
FOTOGRAFÍAS Y DOCUMENTACIÓN

Se trata de una vivienda que responde a una tipología tradicional. La entrada se realiza a través de un portón que da acceso a un patio interno por el que se accede a la vivienda. Dicho patio interno, está porticado y articula el espacio interior.

Se ha de tener en cuenta a la hora de su protección el carácter de su cerramiento realizado con materiales tradicionales: mampostería sillar, etc, así como su estructura realizada en madera.

Se deberán proteger los siguientes valores destacados:

- Volumetría (Configuración exterior)
- Cerramiento (Mampostería, sillares, etc)
- Estructura de madera
- Patio interior porticado
- Alero de sillería
- Cubierta de teja árabe
