NORMAS URBANÍSTICAS DE SAN CEBRIÁN DE MUDÁ

FICHAS DEL CATÁLOGO DE BIENES PROTEGIDOS

calle: MAYOR VALLE DE SANTULLAN nº 31
 ref. catastral: 0313702UN9501S0001RX
 propiedad: PÚBLICA
 uso: JUNTA VECINAL-CULTURAL

PE
 VDS.07

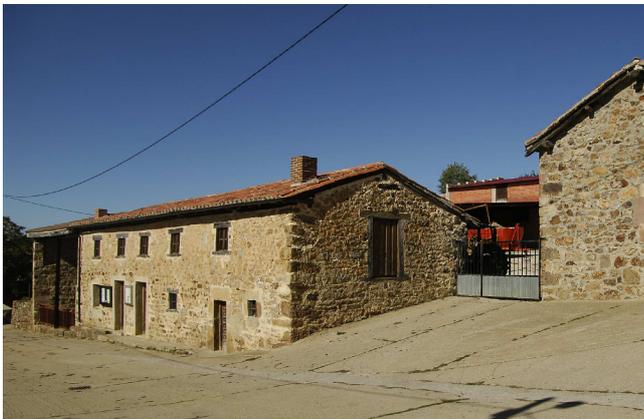
FOTOGRAFÍAS Y DOCUMENTACIÓN

Se trata de una construcción que responde a una tipología tradicional. La planta es rectangular, disponiéndose los vanos en función a su necesidad en su perímetro. La cubierta a dos aguas con teja cerámica da como resultado dos testeros en sus lados más cortos. Se ha de tener en cuenta a la hora de su protección el carácter de su cerramiento realizado con materiales tradicionales: mampostería sillar, etc, así como su estructura realizada en madera.

Se deberán proteger los siguientes valores destacados:

- Volumetría (Configuración exterior)
- Cerramiento (Mamposteía, sillares, etc)
- Estructura de madera
- Cubierta de teja árabe
- Proche a doble altura destinado actualmente a patio de juegos infantiles
